Concession minière de la Ferronnière

Etude architecturale des bâtiments

(Bouisse - Aude - 11)

**Rapport final
d'opération**

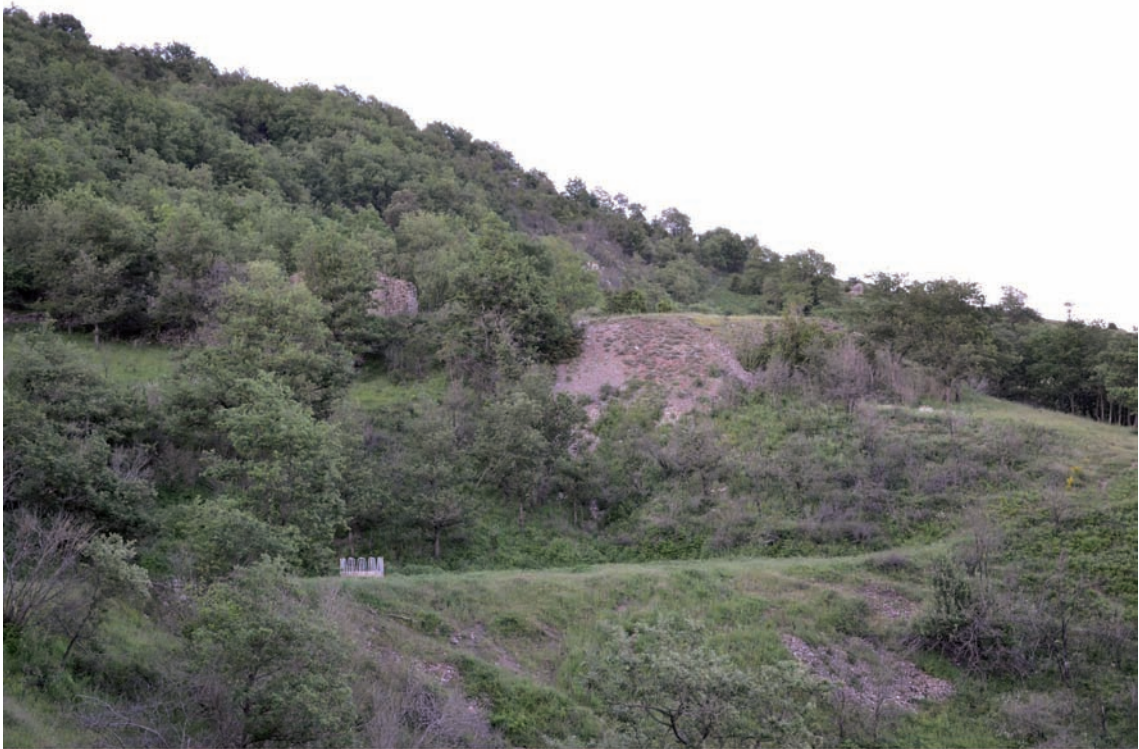
Les vestiges des installations de surface de la mine de la Ferronnière sont situés sur le versant sud de la montagne de Malboisie, en bordure du chemin de Valmigère à Bouisse, vers 682 m d'altitude (fig. 4). Le relief du versant est assez redressé. Les installations de surface ont été placées sur un léger replat naturel prolongé par le sommet d'une halde (photo 1).

Photo 1. La plateforme inférieure et l'atelier/laboratoire

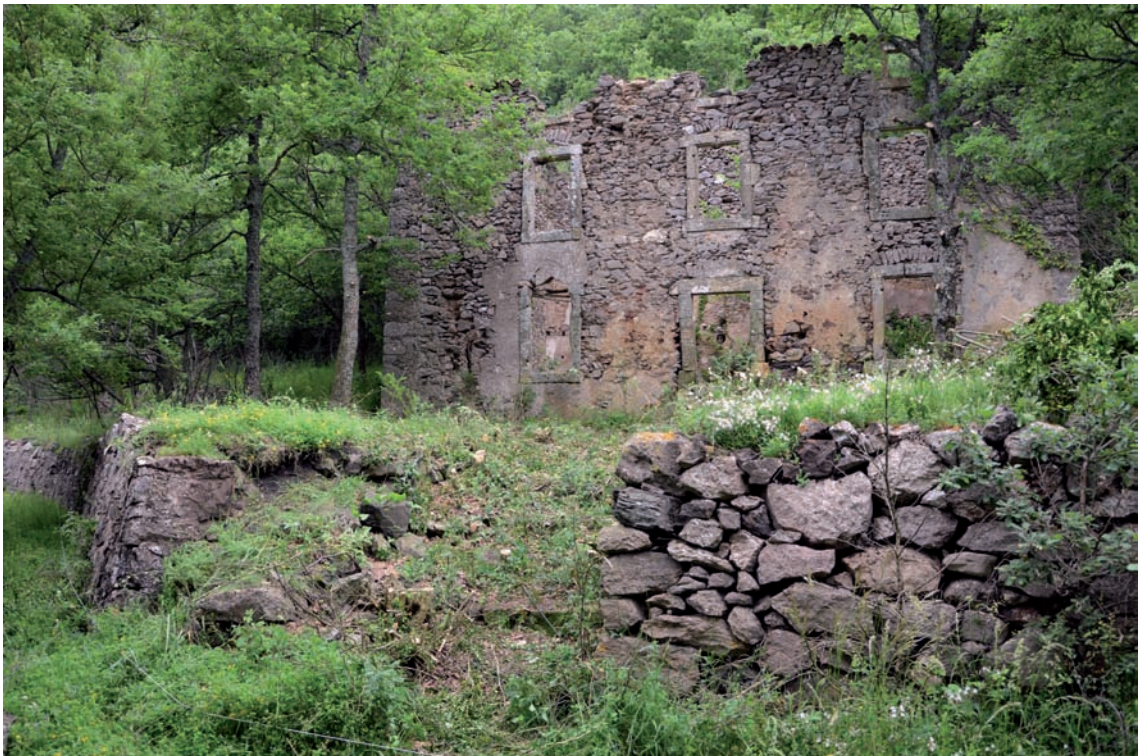
Le bâtiment d'habitation est situé à 684 m d'altitude sur la terrasse supérieure, en face de l'escalier qui permet de franchir le mur de soutènement de la terrasse à l'amont du

chemin (fig. 7, planche 2, photo 2).

Photo 2. La maison d'habitation implantée sur la plateforme supérieure édifée en bordure du chemin

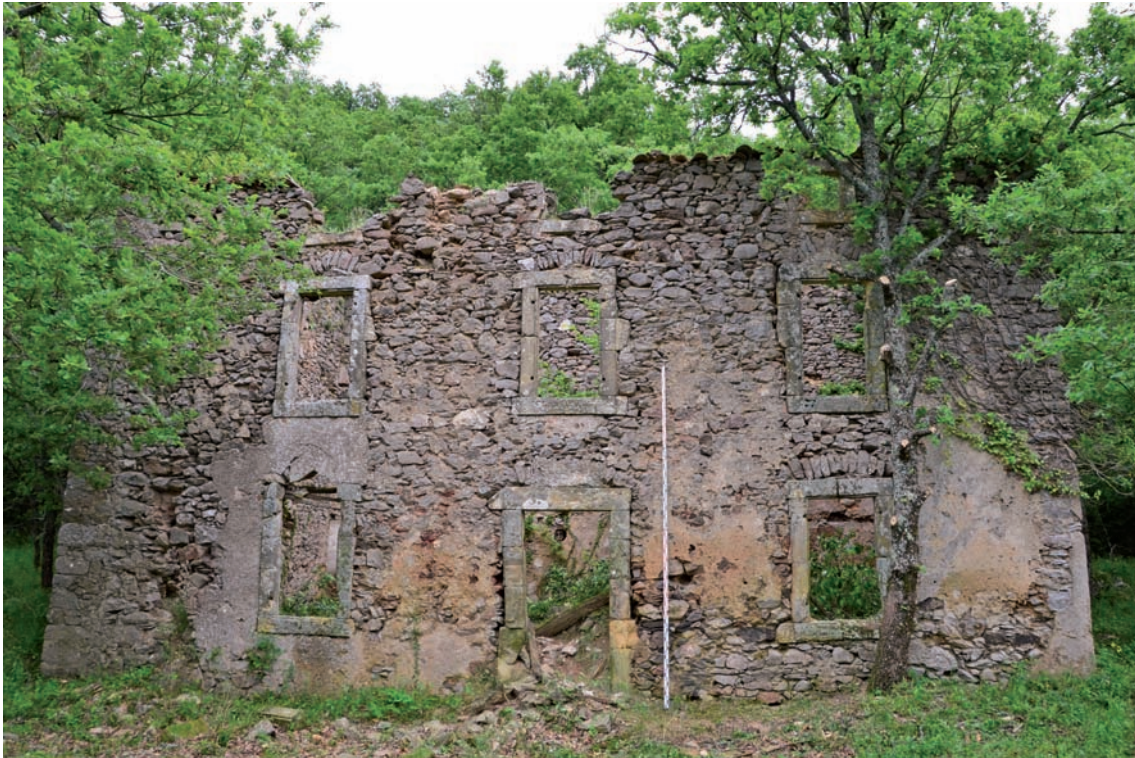
Les murs de façade sont bien conservés mais la toiture ainsi que les différents planchers sont totalement effondrés (photo 3, 4).

Photo 3. Façade sud de la maison d'habitation

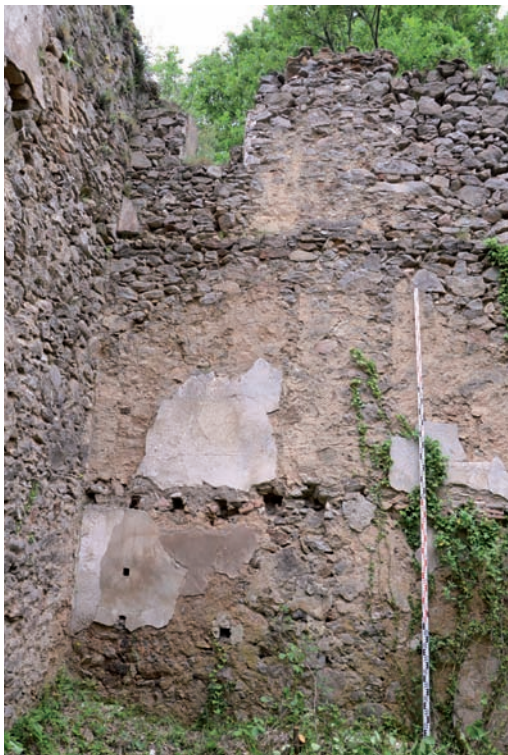
Photo 4. Mur nord vu depuis l'intérieur du bâtiment

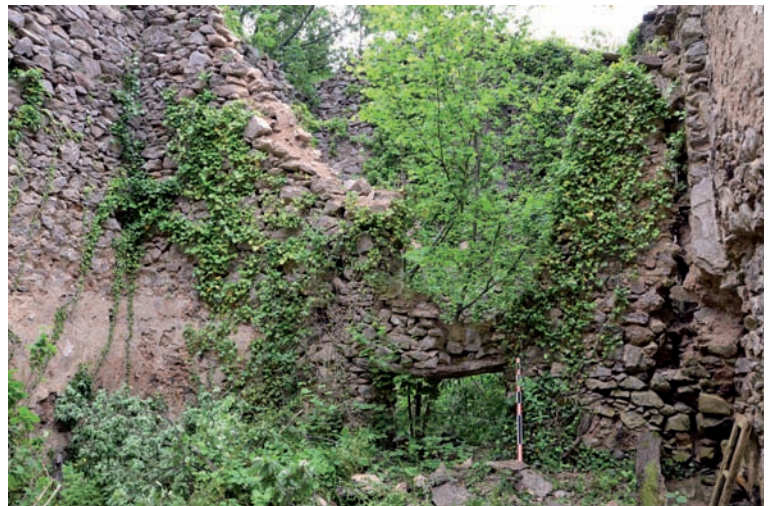
Le rez-de-chaussée se développe au niveau de la terrasse, sans différence de hauteur entre les sols intérieurs et extérieurs. Il possède deux espaces de 36 et 23 m² séparés par un mur de refend (photo 5).

Photo 5. Mur de refend

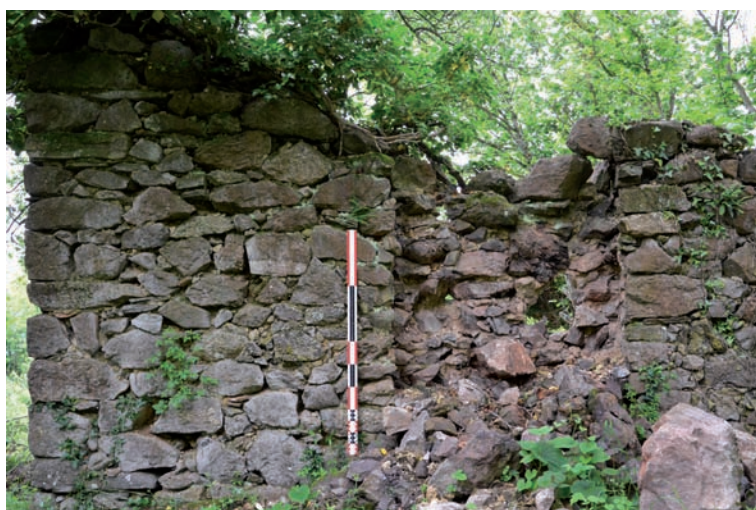
Photo 23. Porte murée sur la façade nord

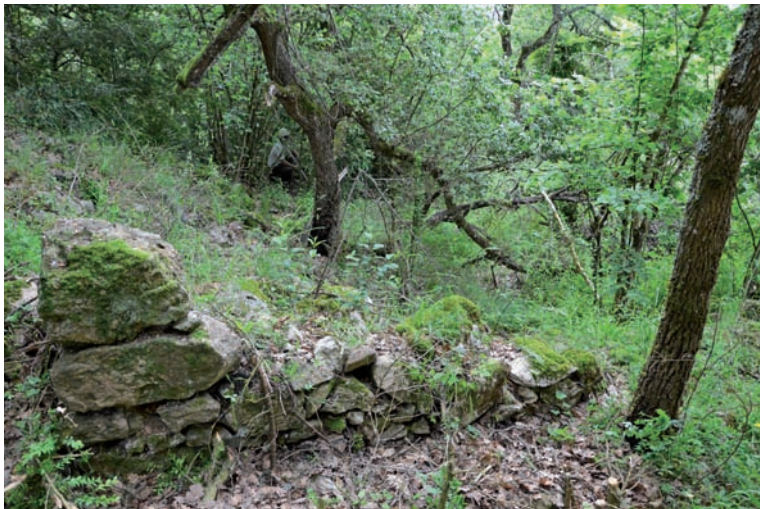
Photo 43. Restes du mur ouest de l'ancienne bergerie

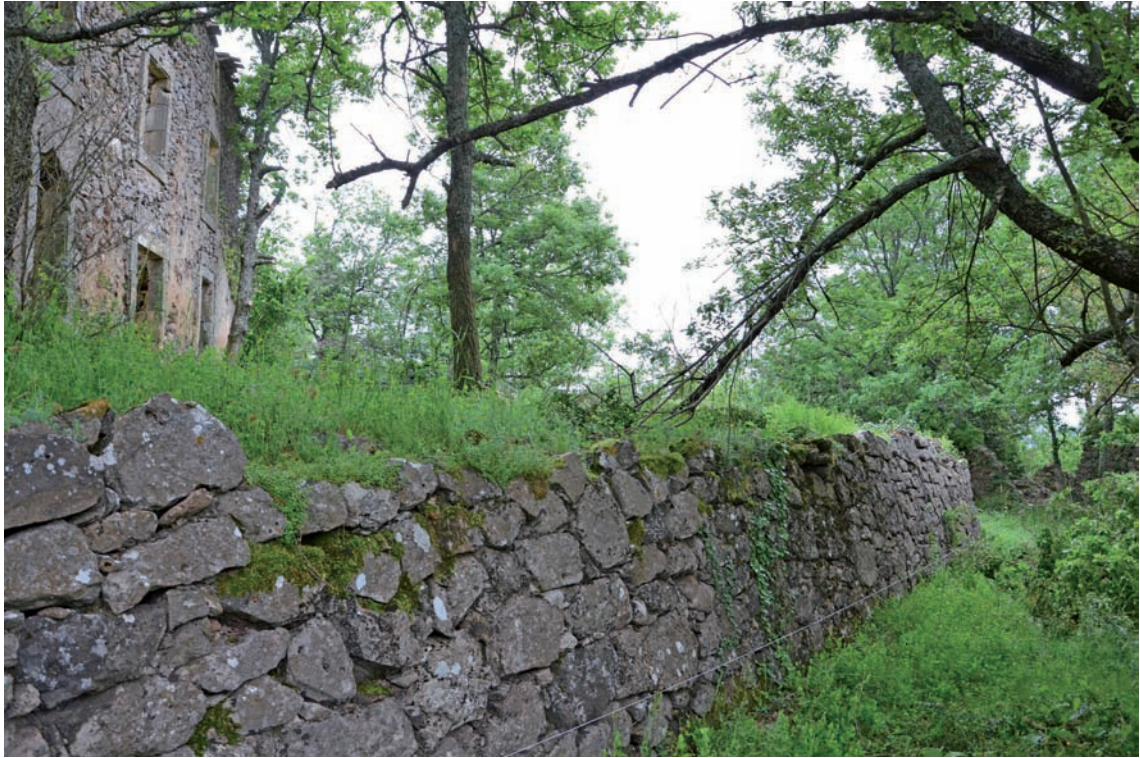
Photo 55. Mur de soutènement de la terrasse supérieure

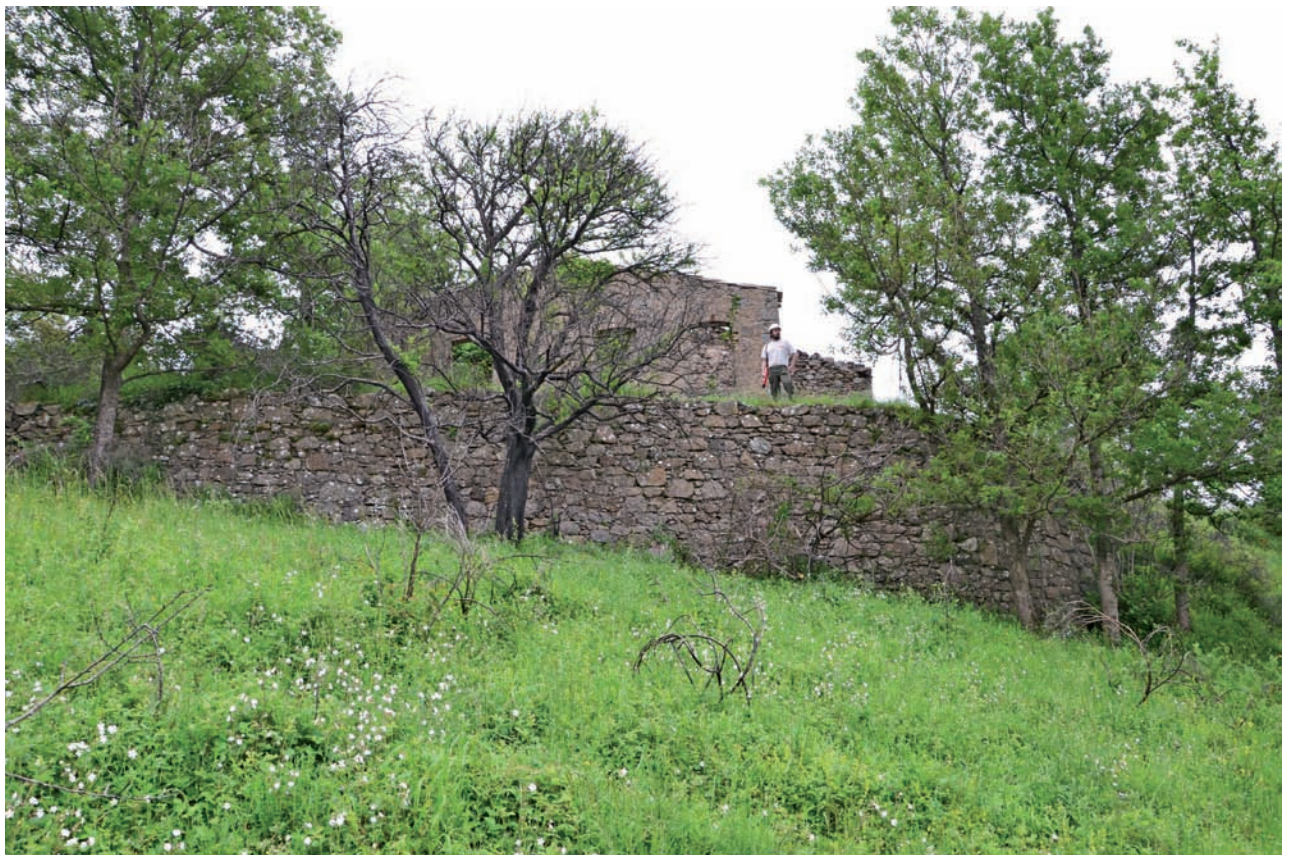
Photo 56. Mur de soutènement de la terrasse inférieure
